Der Röhthepfuhl
Optimierung der Gewässersituation Röhthepfuhl

Auftraggeber: **Stadtverwaltung Teltow**
 Marktplatz 1 – 3
 14513 Teltow

Auftragnehmer: **Institut für angewandte**
 Gewässerökologie GmbH
 Schlunkendorfer Str. 2e
 14554 Seddiner See

Seddiner See, Juli 2019

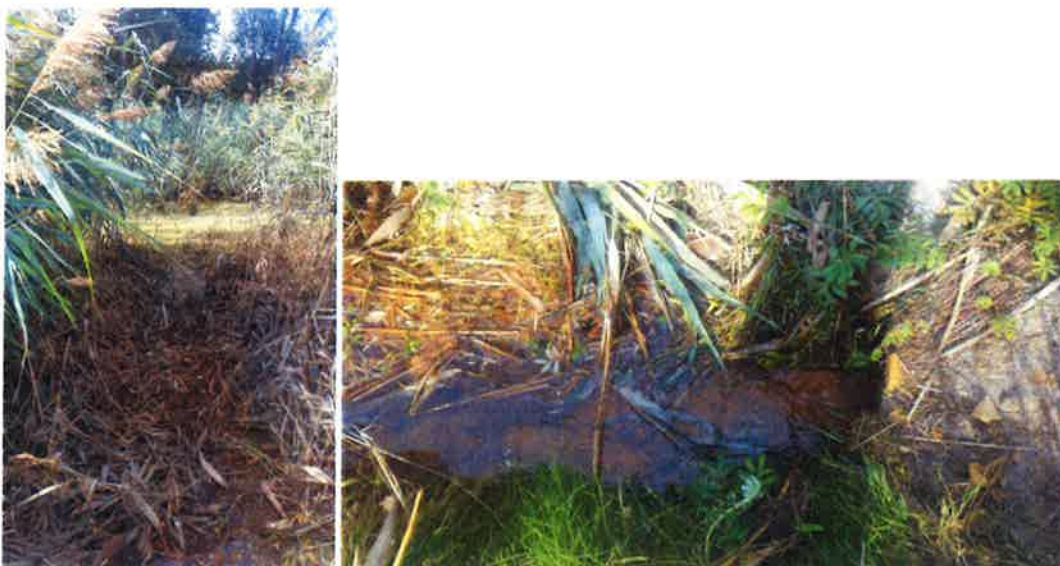
Das Grundwasser wurde an drei Terminen untersucht. Das geförderte Grundwasser ist sehr eisenhaltig. Dies erkennt man sofort an den Ausockerungen im Einlaufbereich (siehe Foto).

Der Eisengehalt pendelte zwischen 1,19 – 1,80 mg/l.

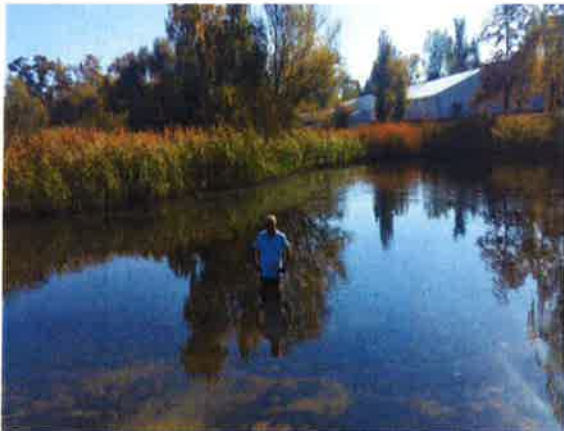
3.2.1. Nordteich

Bei dem Nordteich handelt es sich um das mit ca. 1.800 m² freier Wasserfläche größte Teichgebiet. Der Teich hat an den Ufern einen Hartgrund. Nur in den zentralen Bereichen gibt es leichte Muddenaufgaben zwischen 3 und 8 cm. Der Teich hat sehr viele Makrophyten und Moose. Das Wasser ist extrem klar. Im gesamten Jahresverlauf existieren Grundsichtverhältnisse. Der Teich stellt sich wie ein großes Aquarium da. Er besitzt ein hohes Artenpotential und ist aus Naturschutzgründen der wichtigste und zugleich auch bedeutendste Teich im System.

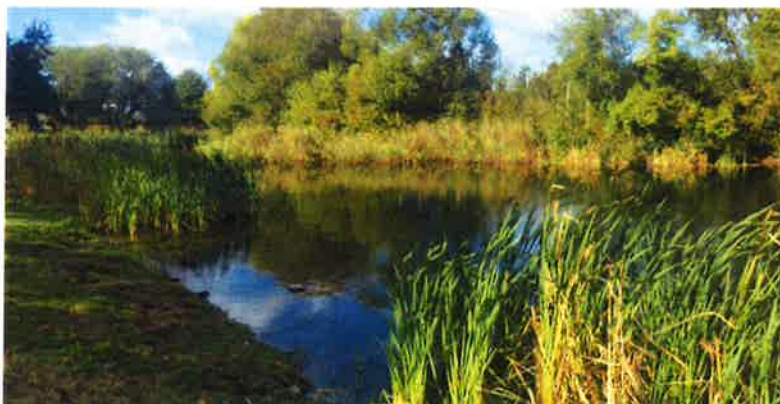
3.2.2. Südteich

Der Südteich ist mit ca. 1.500 m² etwas kleiner als der Nordteich. Auch er ist durch seine überaus große Transparenz gekennzeichnet, die aber nicht mehr ganz an die Werte im Nordteich heranreichen. Auch hier handelt es sich um einen Teich mit Hartgrund. In der Seemitte liegen ca. 5 – 15 cm Mudde auf. Der Teich ist makrophytendominiert.

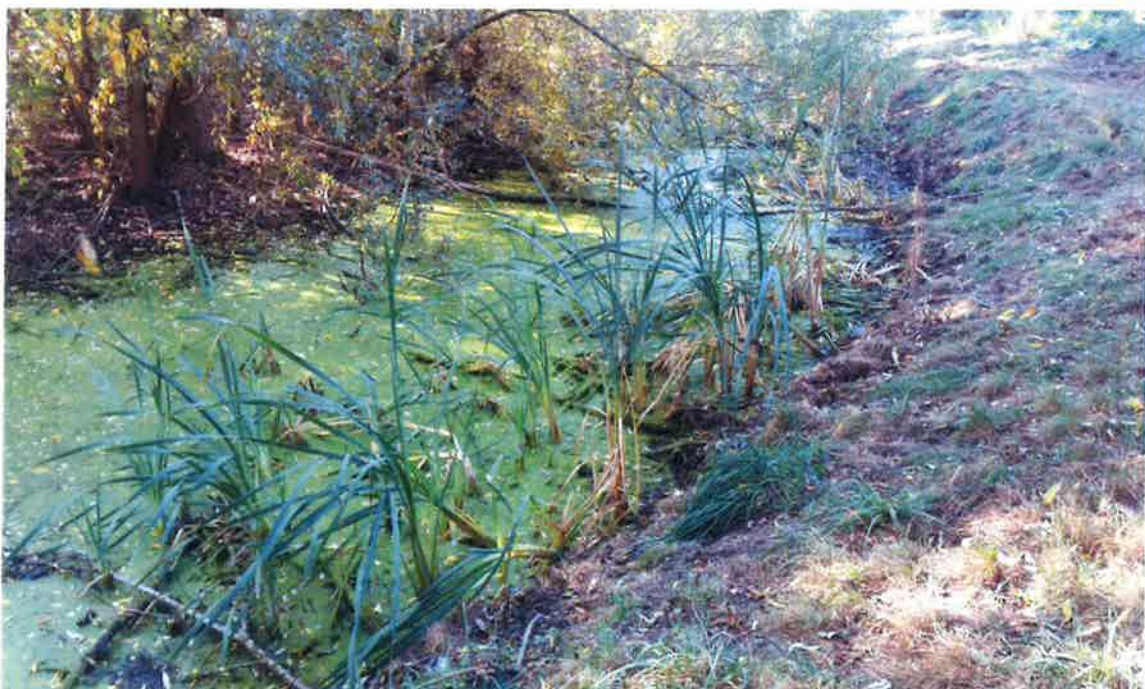
3.2.3. Das Kanalsystem

Das Kanalsystem unterscheidet sich erheblich von den beiden Teichen. Hier gibt es nicht genügend Sauerstoff. Über lange Strecken ist in den tieferen Bereichen gar kein Sauerstoff vorhanden. Dann dominiert der Schwefelwasserstoff. Des Weiteren kommt es zu Methanentgasungen. Der Nordabschnitt des Ost-Kanals hat kaum submerse Makrophyten. Die Wasserflächen sind mit Wasserlinsen komplett bewachsen.

Die südlichen Bereiche sind fast vollständig durch Schilf und Schilfkolben bestanden. Man kann beim Ost-Kanal auch nicht mehr vom Hartgrund sprechen. Es gibt deutliche Muddenaufgaben zwischen 10 bis 30 cm, die bei der heutigen Bewirtschaftung schnell anwachsen werden.

Ein Indiz für die überaus positive Nährstoffversorgung ist die große Wuchshöhe des Schilfes mit 2 bis 3,5 m und der äußerst robuste Entwicklungsstand. Im jahreszeitlichen Rhythmus werden die Schilfbestände auf und dann wieder abgebaut. Die gewaltige Biomasse wird dann sedimentiert. Die Muddenaufgaben wachsen und das System verlandet. Die Geschwindigkeit wird in der Zukunft noch zunehmen.

In den Kanalbereichen haben sich schon jetzt wieder große Mengen an Sedimenten durch die abgestorbenen Makrophyten gebildet. Die Sedimente sind Nährstoffquellen und haben ein hohes Eutrophierungspotential. Die Sedimente können vom Ufer aus durch einen Langarmbagger, ähnlich bei der Unterhaltungsmaßnahme von Gräben seitlich herausgezogen werden.

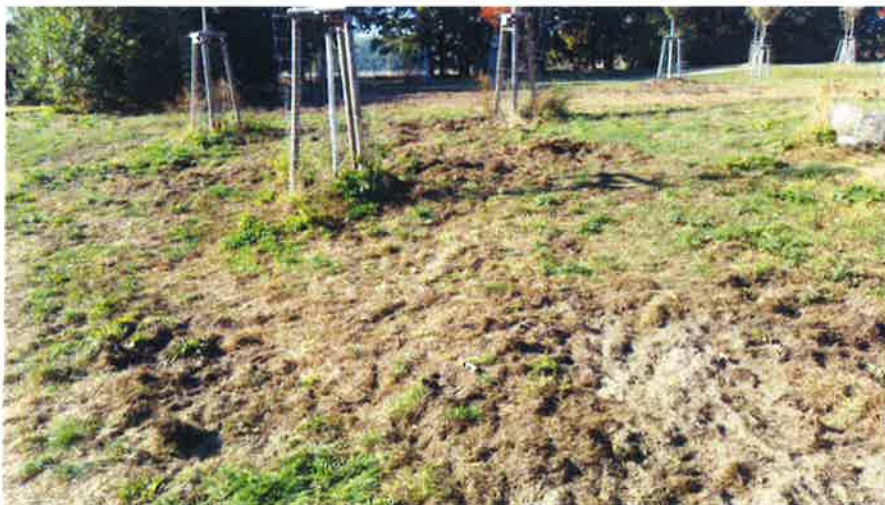
Auf der Insel leben mehrere Rotten Wildschweine. Diese haben richtige Wege in die Schilfgürtel getreten. Die Rasenflächen waren seit August 2018 ständig umgewühlt.

Die Spuren der Wildschweine sind natürlich auch auf der Insel zu erkennen. Die große Anzahl der Wildschweine steht dem Naturschutzgedanken zur Nutzung der Insel im Teichsystem entgegen.

Der Bestand sollte deutlich minimiert werden, um den Parkcharakter der umgebenden Wiesengebiete und die neu angepflanzten Bäume zu erhalten. Da der Teich sehr stark von Hundehaltern frequentiert wird, können hieraus auch noch zusätzliche Probleme erwachsen. Als Lösung könnte hier nur die Verbrämung der Wildschweine genannt werden.

Der Wildschweinbestand auf der Insel ist viel zu hoch. Es kommt immer wieder zu Verwüstungen im Uferbereich. Die Wildschweine können zudem auch eine Gefahr für die Naherholungsbesucher darstellen. Sie stehen auch dem Schutzziel der Insel entgegen.

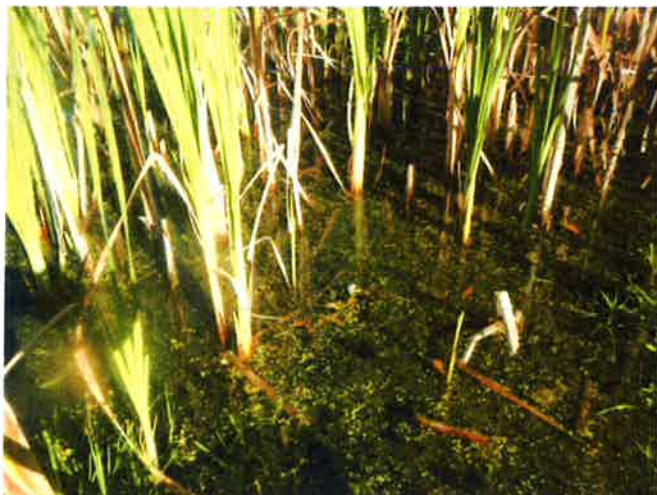
Dichte submerse Bestände der Dreifurchigen Wasserlinse (*Lemna trisulca*) im Flachwasser

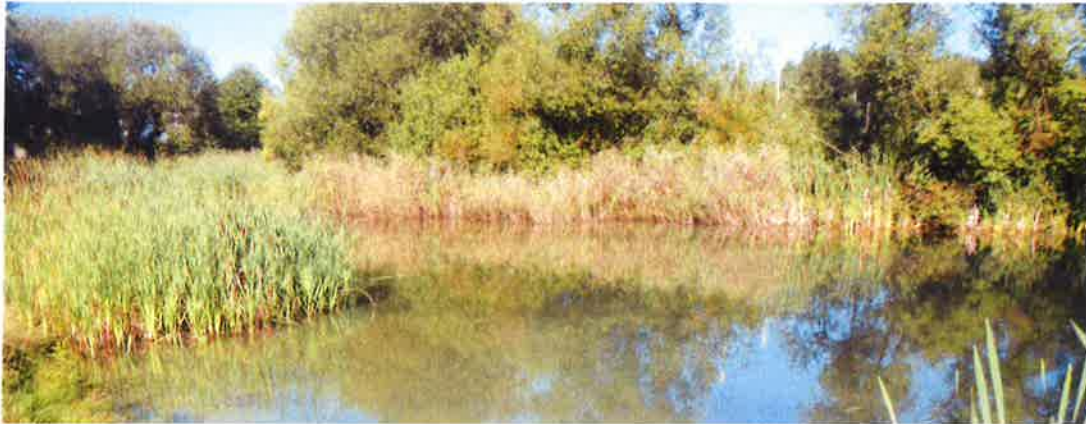
Die Uferzonen des Röhthepfuhs wurden von dichten und zum Teil üppig aufwachsenden Röhrichten dominiert. Die größten Flächenanteile nimmt das Schilf zusammen mit dem Breitblättrigem Rohrkolben ein. Das Schilf wird von Nährstoffzeigern begleitet (z. B. Bittersüßer Nachtschatten). Der Breitblättrige Rohrkolben gilt ebenfalls als Nährstoffanzeiger.

Röhrichtbestände im Südbecken mit Schilf (an der Insel) und Rohrkolben (links im Bild)

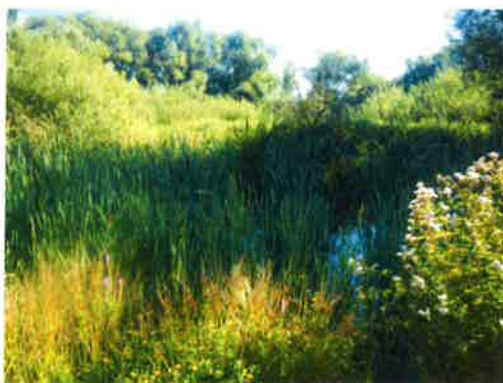
Blühaspekte in der Uferzone (Vordergrund, hier u. a. Hornklee, Blutweiderich und Wasserdost).

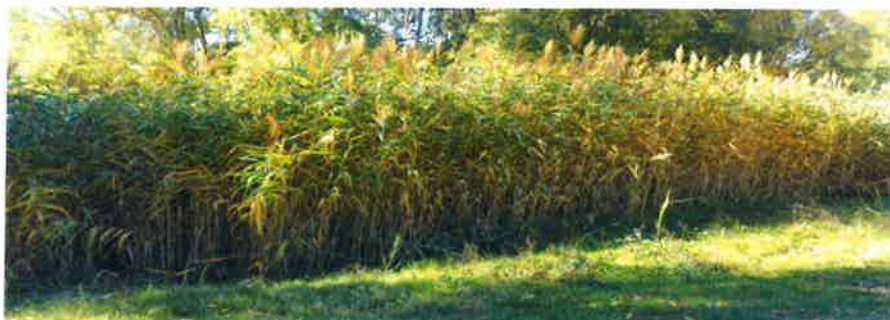
Vor allen Dingen muss wieder ein kontinuierlicher Schnitt der submersen Makrophyten vor allen Dingen an den Kanalbereichen durchgeführt werden. Die Schilf- und Rohrkolbenbestände haben Höhen zwischen 2 und 3,5 m. Sie tragen extrem zur rasanten Verlandung der Kanalsysteme bei.

Der Makrophytenschnitt soll nur von der Landseite aus durchgeführt werden. Die Breite der submersen Makrophytengürtel reicht zwischen 2 bis 15 m Breite. Empfohlen wird eine kontinuierliche Bewirtschaftung. 50 % des Uferstreifens sollten nicht bewirtschaftet werden. Die anderen 50 % sollen zur Hälfte im Spätsommer mit dem Ziel des Nährstoffexportes geschnitten werden und die andere Hälfte im Herbst entnommen werden, damit die Verlandung nicht weiter fortschreitet.
